## 幼稚園での新型インフルエンザ対策 – 星の光幼稚園様

### 星の光幼稚園のご紹介

### 製品紹介

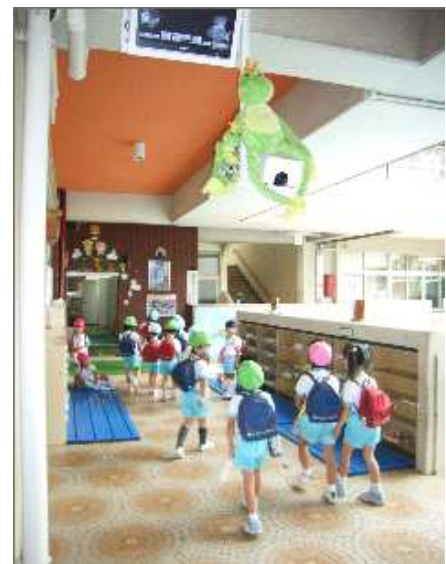
入口に設置されたサーモグラフィ

サーモグラフィは、登園した園児が必ず通る場所に設置されています。朝、サーモグラフィの上に乗ったカエルさんに挨拶すれば、自動的に体表温度を測定できます。

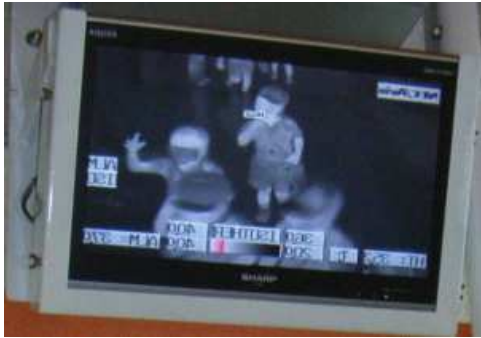
37 以上の発熱部分には赤い色がつき、アラーム音が鳴ります。

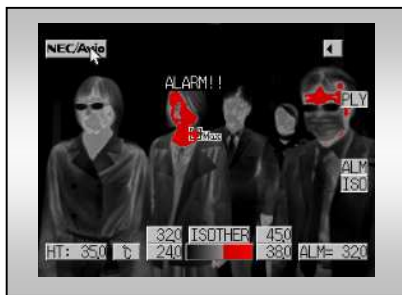
発熱者が発見された場合の映像

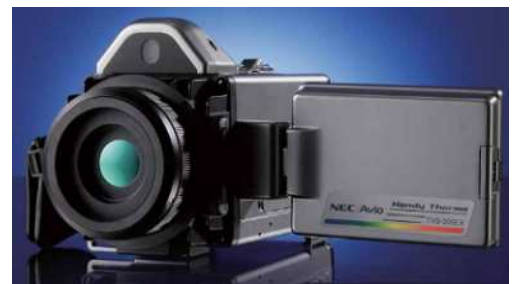
サーモグラフィ TVS - 2001S

今回、使用されているサーモグラフィ「TVS - 2001S」は、被験者に接触することなく体表温を測定できます。非接触温度計測で最高クラスの高精度 (温度精度  $\pm 1$  :at 30 黒体・画面中心部において) をもち、警報設定値以上の温度を感知するとアラームメッセージ及びアイソサーモ機能(色アラーム)で、異常温度を簡単に選別できます。

また、外部アラーム出力機能もち、外部警報(ランプ・ブザーなど)とのシステムアップが簡単です。ビデオ出力(NTSC/PAL)で外部モニターと接続できます。
